Problemática ambiental generada por lixiviados en Bogotá

Environmental problems generated by leachates in Bogota

Angélica María Quintero Gualteros* y Luisa Fernanda Melo Suárez**

Quintero Gualteros, A. M., & Melo Suárez, L. F. (2019). Problemática ambiental generada por lixiviados en Bogotá. *Ingeciencia*, 4, 66-78

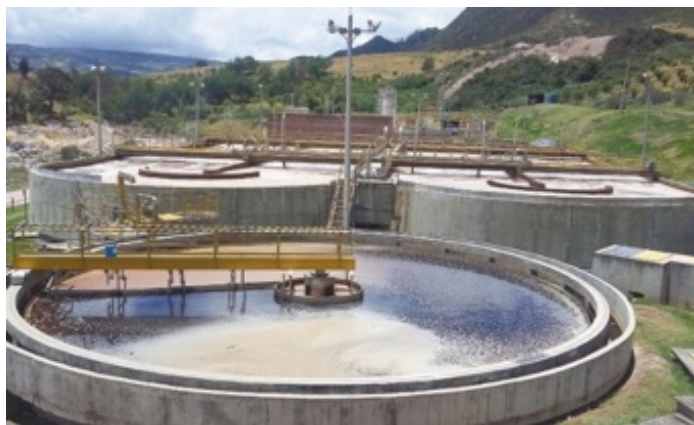
Figura 2. Planta de tratamiento de lixiviados.

Actualmente, el relleno sanitario genera 25 litros por segundo de lixiviados, que son tratados en la planta de tratamiento de lixiviados del relleno. Esta es una gran cantidad, si se considera que dicha planta solo tiene capacidad para tratar 15 litros por segundo, por lo cual su capacidad es sobrepasada significativamente. Este fluido es conducido a la entrada de la planta de tratamiento donde se distribuye por medio de válvulas de compuerta a los canales rectangulares de los pondajes de la planta, donde se retiene por dos días (figura 2). Allí se regula el caudal que entra a la planta y se precipitan los sólidos suspendidos totales (SST). El caudal de lixiviado que se trata en la planta se regula controlando la salida con un sistema de bombeo. Los SST y los metales del lixiviado crudo se tratan mediante un proceso físico-químico que consiste en adicionar cal al lixiviado para facilitar el proceso de floculación, manteniendo el pH del líquido entre 9,0 y 9,5.

Después, el líquido pasa por un decantador primario donde se retienen los SST con la cal anteriormente añadida. Los lodos sedimentados son extraídos por el fondo del decantador. Este lixiviado clarificado y con menor concentración de metales se transporta a la cámara de neutralización, donde se le adiciona ácido sulfúrico cuando es necesario corregir el pH y ácido fosfórico cuando se necesita aumentar la concentración de fósforo para que el tratamiento tenga las condiciones de nutrientes adecuadas.

En los reactores biológicos se realiza la remoción de nitrógeno, la limpieza de materia orgánica y la disminución de concentración de metales. Como consecuencia de este tratamiento se generan lodos biológicos que son separados en el decantador secundario para ser enviados al proceso de deshidratación. Allí se desprenden gases como nitrógeno y CO_2 , que son controlados con antiespumante.

Posteriormente, el lixiviado pasa al tanque de posdesnitrificación para terminar de reducir el nitrógeno gaseoso y luego se transporta al decantador secundario, donde se separan los lodos biológicos mediante el proceso de sedimentación y se retiran los lodos en el fondo del tanque. Finalmente, el líquido tratado es enviado al río Tunjuelo y los lodos extraídos y deshidratados a celdas donde se almacenan para su disposición final. El lixiviado que entra a la planta puede tener entre 9000 y 12000 ppm y tras el proceso de tratamiento es enviado al río Tunjuelo con una proporción de ≤ 100 ppm de demanda bioquímica de oxígeno (DBO), concentración que no produce gran impacto en el medio.
